「古代地方寺院としての夏見廃寺」

—— 大伯皇女 夏見廃寺 その二 ——

遠田千代吉

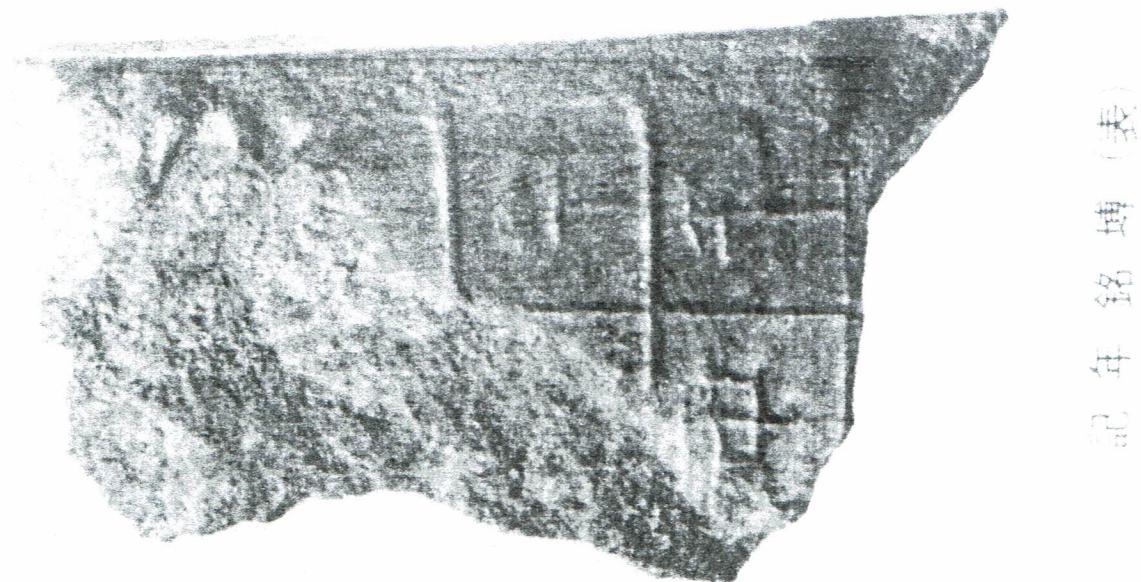
〔図 七 塔仏事例・史跡夏見廃寺パンフレット〕

塼仏は、仏像を浮き彫りにしたタイル状の焼き物で、金箔等も貼られ、寺院伽藍の壁面を飾る。夏見廃寺の発掘では、金堂跡から大量の塼仏破片が検出したことから、金堂壁面

を、この塔仏がきらびやかに飾つていたものと思われる。なお、この塔仏破片は塔跡から出土していないことから、塔壁面にはなかつた。破片から推定される塔仏の種類は、大形塔仏、方形三尊塔仏、独尊塔仏、連座塔仏の四種類である。また、夏見廃寺出土の大形塔仏と同形の塔仏は、法隆寺蔵品、唐招提寺蔵品、藤井有隣館蔵品、藤原京出土品、興福寺出土品などが知られており、夏見廃寺の中央とのつながりを想起させるものとなつてゐる。〔註 七〕

人型多尊塔仏（部分）
